# APPLICATION NOTE

## Monitorización termográfica y comprobación de romboidez en palanquillas

## Comprobación de la romboidez y autoenfoque

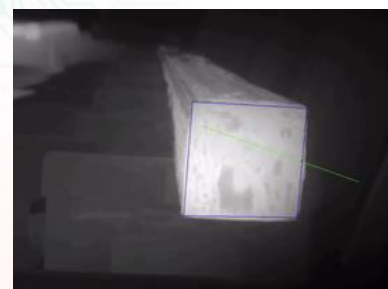
Cola de una palanquilla con resultado de la inspección y control dimensional.
